個案研討：自撞貨車尾門

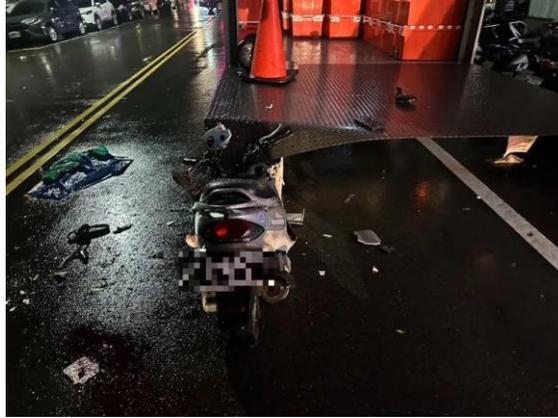
看了事故現場的圖片，貨車的後油壓板門呈放下狀態，左邊已被撞歪，前方就是已撞損的機車，一下子賠上二條人命，令人惋惜！這絕對不是一件所謂的自撞事故！

貨車的油壓後板門只是平平的一片，從後方很難看清楚，法規上一定要規定收起才能在馬路上行走，如果需要停下作業，也一定要有明顯的標示並使用明顯的圍籬將工作區域加以隔離，這點一定要重視，做不到位就等於是一顆不定時的炸彈，主管機關應予開單重罰！其他如堆高機的叉舉架不收好、貨車的後斗載長物沒有明顯的標示，其危險程度是一樣的，一定要規定嚴格的安全流程，違規的就要「重罰」。我們以後不應再看到此類的事務，因為這是不可容忍的，也不該容忍的！

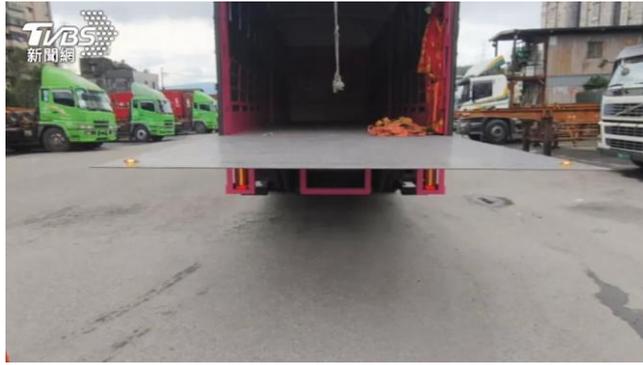
- 這種升降電動尾門其實並不少見，但有不少騎士分享，尾門懸在半空時幾乎呈「一條線」，真的會看不太到。其他貨運司機就表示，要使用尾門時，一定會擺放三角錐，有些還會加裝閃燈警示，但也坦言，實務上很多情況不得已只能臨停路邊，不過也要避免停得太外面。

打開貨車電動尾門直到變成平的，還能再繼續往下降到路面上，貨物太重得用推車，這種尾門就能充當升降台使用，但如果沒放下來。從正後方角度來看，尾門真的會變成一條線幾乎看不見，雖然貨車本身很難不被注意到，但也曾有升降門是裝在側邊，真的就會變成行動斷頭台，類似車禍一再發生防護措施就很重要。

拿出三角錐擺放在車尾左後方提醒用路人，也要擺放一定的距離才有用，有些還會在尾門上加裝閃燈，避免夜間經過看不清楚，最重要的還是停車位置要謹慎。 (2025/02/01 TVBS 新聞網)
