## 個案研討： 車卡涵洞

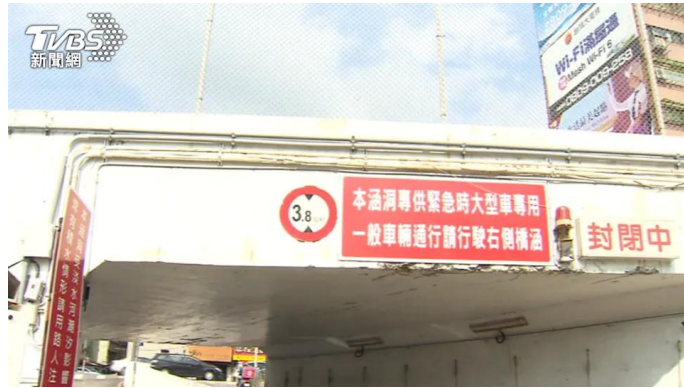
- 有遊覽車司機載團，從高雄北上，到雙北美術館參觀三天，但在第二天時，行經新北市淡水，竹圍捷運站旁的涵洞，車子卻因為地面高低差，後車尾卡住，動彈不得，車殼也破損，整團行程還因此大延誤，司機更無奈，還要面臨 5 萬多元的維修費。（2025/06/08 TVBS 新聞網）
- 遊覽車緩緩過彎，準備轉入涵洞，角度喬了又喬，確認右側不會撞到，安全通過，殊不知下一秒，後車尾底盤應聲卡住，與柏油路緊緊貼在一起，催油門車輪變成空轉，最後是出動拖吊車，花了兩個小時，車子才獲救。

滿滿無奈，司機說，已經把車子升到最高，底盤與地面高度差有 70 公分左右，還是卡住，維修費加起來，遠遠超過三天的 8 千多元薪水。（2025/06/08 TVBS 新聞網）

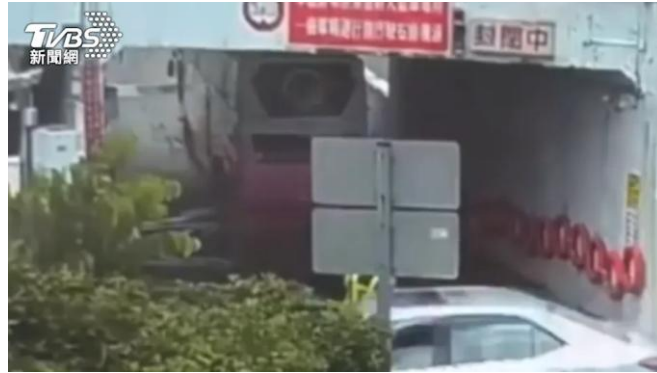
我們看圖片，在涵洞入口上方有一條標語紅幅，上書：「本涵洞專供緊急時大型車輛專用，一般車輛通行請行駛右側橋涵」，左邊還有一個「限高 3.8 公尺」的標誌，右邊則有一個「封閉中」的標誌。結果就是造成本案例有一輛載團的遊覽車，因為地面高低差，後車尾卡住，動彈不得的事故。

這個事實告訴我們什麼？標語紅幅的字數太多、語意不是很清楚、旁邊的告示沒有發揮作用、所謂的限高是指車子的什麼高度，有沒有包括地面的高低差？所以告示不夠明確應該也是事故的原因之一。不然，我們可以在班上調查一下，看看這些告示同學們會有哪些不同的理解方式？

才能脫困？能不能在前方還有選擇時就先預告？至少也要在尚未進入洞口前，就要設置測試裝置，以適的方式告知已經超高的駕駛，才能避免在進入後被卡住，搞得兩敗俱傷。看圖片，遊覽車是卡在涵洞內的，表示前段整輛車都已經進入了，可見中段顯然要比前段更低一些。有什麼方法可以在入進洞口前，就能讓司機知道自已的車子是一定過不去的，不再抱有「試試看」的心態？

本案的處理，我們希望不要只從違規的角度，對司機開罰、向司機求償處理費用，同時也要檢討可以做出哪些改善，避免以後再發生同樣的事故。因為以人性化設計的觀點思考，出現在馬路上的標示，應該儘量使用認知最快的圖形來表示，如要用文字也應儘量簡短、意思儘量明確，因為開(騎)車在路上行駛時，是沒有足夠時間來理解一長串文字的，這樣的警示方式，勢必要做調整。還有，是否檢討一下設在涵洞口處限高標示是希望它能發揮什麼樣的功能？請為路況不熟的駕駛人想想，到了洞口才看到限高 3.8 公尺，如過不了要走哪裡
