個案研討： 撞上止衝擋

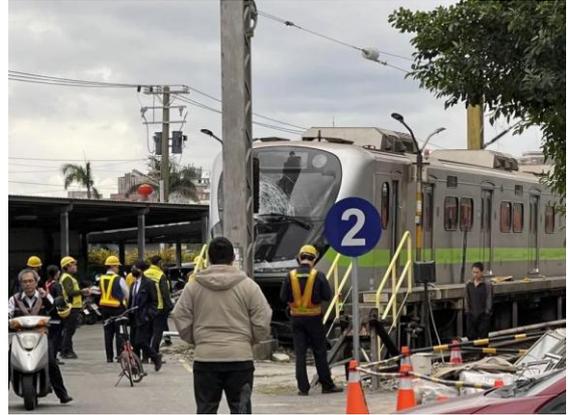
- 今(19日)下午2時20分左右，花蓮一列台鐵 EMU900 型區間電聯車結束任務要推進洗車場時，因無電車線需由調車機推進，疑似調車機駕駛與調車人員間聯繫疏失，列車衝出警戒線，直接撞上鐵桿，車頭嚴重毀損，駕駛室玻璃也破裂，所幸無人員受傷。對此，花蓮段科長楊**表示，EMU900 4026 次到花蓮站之後，推進洗車一股，因未注意停車位置，至北邊 EMU900 的機車頭撞擊止衝擋，造成鼻頭破損、玻璃破裂。該車次結束任務洗車原定晚上返回樹林，臨時更換編組，並不會造成旅客影響，該案正在釐清調查中。 (2024/12/19 中天新聞網)

該案在釐清調查後處分失職人員就可結案了嗎？本事故是人員間聯繫疏失，列車衝出了警戒線，直接撞上止衝擋，車頭嚴重毀損，駕駛室玻璃也破

止衝擋是擋住了，沒有造成整列車出軌，否則損失會更大。直接撞上鐵桿後，車頭嚴重毀損，駕駛室玻璃也破裂，看起來這是一個硬碰硬的設計。是不是可以想想辦法，改善止衝擋的設計，讓它遭受撞擊後能夠減少雙方的傷害？例如，加裝吸震彈簧或其他適當的吸能或潰散裝置，減少止衝擋受到衝擊後造成的傷害！

可見撞上時的動能還是相當大的，這表示撞上前事先沒有任何預警或預期。可不可以考慮在雙方都加裝偵測器，當有火車或任何物體接近到止衝擋的安全距離時，能自動發出警報，最好是視覺和聽覺併用(如緊急閃紅燈再加上警報聲)，如能順帶啟動火車頭內的自動緊急煞車裝置就更理想了，這樣的功能可作為人員聯繫失誤時的緊急補救措施。

從此事故我們可以推斷，連絡機制需要檢討了，一定要調查出來到底是什麼地方出錯？調查的目的不是在歸責，而是要防範以後再發生同樣的錯誤。要檢討連絡的程序和 SOP 是否需要設(修)訂，我們要承認，只要是人總是會犯錯的，一定要有重複檢查或確認的機制。
