個案研討：大物件運輸肇事

以下為一則新聞報導，請就此事件加以評論：

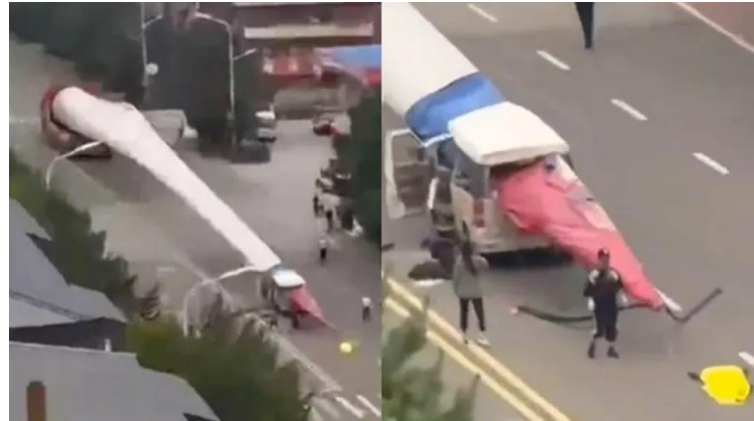
- 中國大陸一輛麵包車被風電機葉片刺穿，據了解，車上有 7 人，至少造成 2 人死亡，但詳細情形仍待釐清。

據了解，事發於 3 日凌晨 3 時至 4 時之間，地點在伊春鐵力市建設西大街上，麵包車上載有 7 人，至少 2 人員傷亡，目前官方仍未有最新回應。（2024/07/05 東森新聞）

本案事發時是凌晨 3、4 點鐘，應該是有經過申請的，為何會有麵包車不知道突破進入危險區？行進間有進行管制嗎？如果有為什麼還是發生事故？運行中有對對向車道警示嗎？為什麼他們會不知道？所以，這起事故顯然是管理上的疏失造成的。

或許有人會責怪麵包車開太快、人載太多，司機不小心沒注意路況……等等，但這些都不是主要原因。因為半夜開車在路上，沒有特別警示，誰都不會想到前方會有大型運載車，也都無法注意到前方的葉片尖端，我們必須承認這就是「人性」。就算包麵車是超載了、超速了，也不該發生這樣的事故！由於事發時是凌晨，光線昏暗，事故調查單位一定要查清楚：風車葉片尖端突出部份做了什麼增加對向車觀察顯著性的措施？大型葉片載運車有跨越車道嗎？旁邊有沒有派保障車、押運車？車隊前方有警戒車嗎？為什麼麵包車會不知道前方有大型運載車？要如何標示才能讓風車葉片尖端具有足夠的醒目性？……經過這次血的教訓，一定要把這些搞清楚，找到應該改進的地方，以後才不會再次發生類似事故！
