個案研討： 自行車車柱電人

以下為一則新聞報導，請就此事件加以評論：

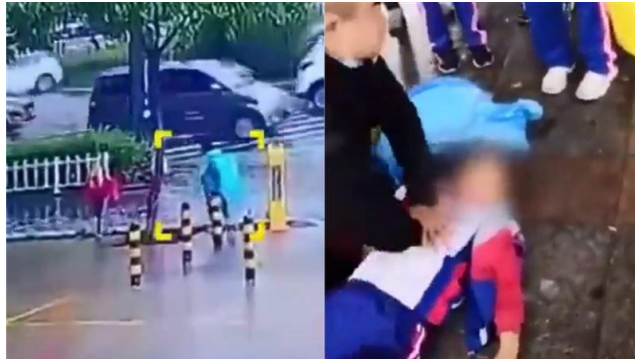
路邊看似無害的東西，最好也不要隨便亂碰。中國甘肅酒泉一名8歲男童，原本在路口蹦蹦跳跳的玩耍，經過公共自行車的停放處時，隨手碰了一下「自行車車柱」，沒想到瞬間倒地不起，送醫搶救後仍無效身亡。

警方深入追查後指出，當地房地產公司改建停車場時，違反安全規定在自行車停放處的鎖車鋼管內穿引電線，由於當地持續降雨，導致電線接頭處漏電，才會導致男童一碰就觸電倒地，目前警方正在追究相關責任。

這起事故，當然是房地產公司要負全責。既然是違反安全規定在鎖車鋼管內穿引電線，這是設計的不當，施工的不當，驗收的失職！金屬管會導電，尤其是設在戶外，日曬雨淋很容易造成漏電引發事故，當然不合安全規定，既然發生本案例，應要求所有類似裝置的場所立即自我安全檢查，如有類似的違規

就立即改正。

我們還要了解在鎖車鋼管內穿引電線的目的是什麼？為什麼會利用鋼管來引電線？以後要怎麼做才能杜絕這種只顧方便不顧安全的偷懶行為？又是否可找到替代鋼管的不導電材料？鋼管外側可不可以加裝不會導電的護套？還有沒有設在戶外會導電材質的其他設備？有無可偵測漏電的簡易裝置？
