個案研討： 誤闖地磅站

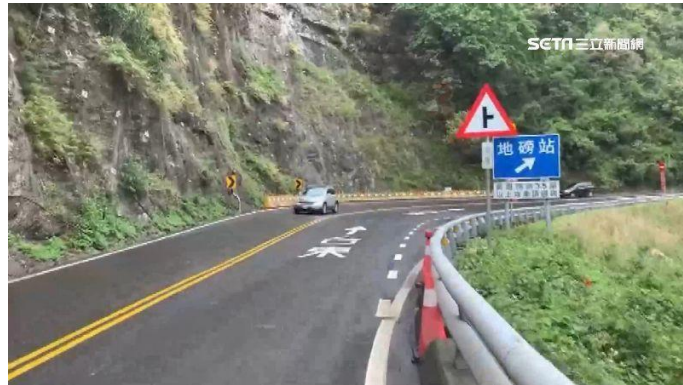
重返這個地磅站，位在屏東往台東方向，南迴公路 438.5 公里處，剛好是個 S 型的彎道，但是最靠右側，是大貨車進入地磅站的路線，一般車輛得走中間的車道。但有駕駛抱怨，路旁標誌被遮住，依照虛線分道前進，沒想到就誤闖地磅站，遭到開罰。

按目前設計，這個地磅站剛好是個 S 型的彎道，大貨車進入地磅站必需靠右進入虛線的車道，但一般車輛就要走中間的車道。路旁雖有標誌但很容易被大貨車車身遮住，如果路況不熟的小轎車跟在大貨車後面前進，就會進入虛線分道跟著大貨車進入到地磅站。這樣的誤跟車在勸導期就應該會發現，為什麼沒有任何改善措施？在短短的期間已經開出了 216 張罰單，為什麼也沒有引起管理單位(養工處？交通大隊？)的警覺，還要被罰民眾透過媒體注意，才說未來會……(改善)。

雖然地磅站啟用後有勸導期，但正式開單後約一個半月就已經開出了 216 張罰單，由此事實就可判定顯然是叉路口和標誌設計不當造成的。因為小轎車沒有動機故意闖入地磅區，這明顯是規劃的瑕疵，主管單位不但不道歉，還拿來開罰，實在是無法認同！

我們建議主管機關應該主動撤銷在該處所有被罰民眾的罰單，返還被罰罰金外再去函道歉，並交付相關單位「立即改善」，在永久設施完成以前，要設置明顯的臨時標示，若再有發生誤闖事件，就是執行不力或改善效果不佳，應予究責！
