個案研討：被咀咒的階梯

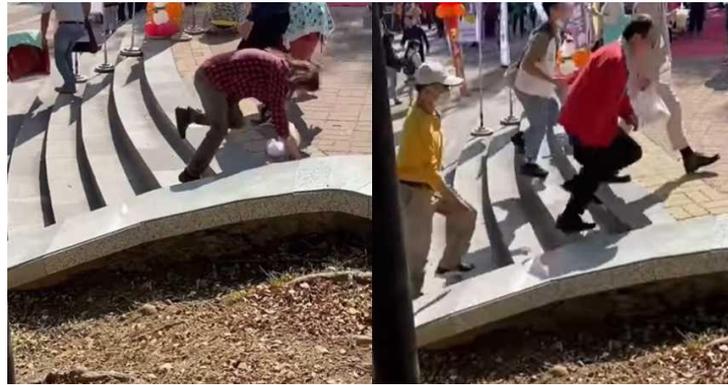
《中時新聞網》報導，影片中的階梯位於國立彰化師範大學寶山校區，一共有 8 階樓梯，由於其中幾階有明顯高低落差，有的高度為 13 公分，有的則是 15 公分；而最多人絆倒的第 7 階，則擁有 20 公分的高低差，就算走路時沒有分心做其他事，只要稍微不留意，還是很容易被絆到腳，導致跌倒事故頻傳。

對此，校方表示，該處階梯完工至今已有 20、30 年歷史，推測是階梯底部的樹根隆起，長期下來造成階梯高度落差，絕對沒有像外界盛傳的「被咀咒」那麼可怕，為了避免再發生意外，校方也將請廠商即刻處理。

所謂的「咀咒」當然是不科學的，是因為階梯高度不齊才會造成人們容易跌倒。報導是說有的 13 公分、有的 15 公分，最多人絆倒的第 7 階是 20 公分，只要稍微不留意就會被絆倒。

由圖片來看，樓梯旁沒有看到樹，看起來是建梯時牽就所謂樹根隆起的結果。階梯差的狀況用眼睛來看也不是很明顯，可是卻有這麼大的影響，這是一個很好的見證。我們自己也有類似的經驗，「以為有梯其實沒梯」或者「以為沒梯其實有梯」都會造成跌倒，當然階梯落差要是不合預期，也是很危險的。個人曾經看過報導，有些重要處所為了防盜，有意的將階梯的某處設計得有落差，使歹徒緊張慌亂時容易失足跌倒。

一般來說，樓梯的設計考慮因素不外：階梯坡度、級差、梯板長、寬、深……等物理因素。公共場所的階梯設計也要記取本案教訓，最好，整個區域的階梯落(級)差要保持一致，至少同一組階梯的落差一定要一樣。尤其是在室外不能保證光照充足、幼兒園的遊樂設施、供老人使用的設施等，在每級級差的設計上一定要特別注意。至於最適宜的一階落差多少比較洽當，當然是與主要使用人群的人體測計數據有關，還需參考相關的研究或數據庫。就人性化的角度來看，另外還要考慮梯緣的顯眼性、材質的防滑性，如果是電動扶梯，更要考量速度、防夾、緊急制動、以及梯級與扶手的互動關係……等。
