個案研討： 駕駛不知有異

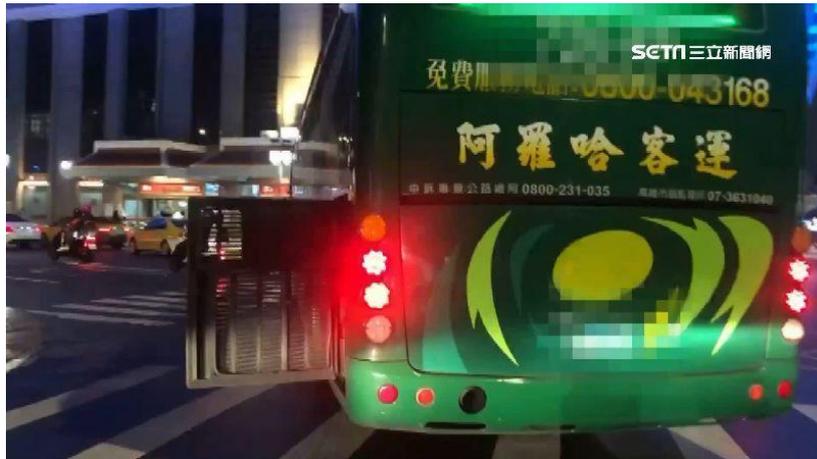
國道客運行駛中居然左側引擎門突然打開，而且駕駛第一時間還沒有發現繼續往前行，目擊民眾嚇壞了，因為龐然大物就出現在眼前，鐵門就在半空中晃啊晃，汽車、機車小心翼翼繞道而行，這畫面真的是讓人膽戰心驚，如果沒注意躲避不及恐怕會撞上，實際詢問客運業者沒有得到回應。

看了所附圖片，此問題顯然是扣環鬆脫造成，還好客運車應該還在市區尚未上高速公路。至於出車前的檢查為什麼沒發現或是什麼其他的原因造成，應該很容易查明並做改善。

此處要指出的是，為什麼這麼大的引擎門打開了，駕駛卻不知道仍然繼續行駛，顯然也是必需改善的重點之一。我們都知道，小轎車的門若是鬆脫或沒關緊，駕駛座前方的儀表板會有警示燈號亮起，所以駕駛不會不知道。看起來大客車並沒有這樣的設計，所以駕駛才會不知道引擎門鬆開了，由於體積龐大，扇來扇去是很容易造成傷害的。

出車前的安全檢查當然是行車安全中重要的一環，可是只要是「人」，誰都是不能保證萬無一失的，不斷改善硬體的設計來幫助人們免犯錯誤也是很重要的，希望客運公司和大車製造商能記取此案件的教訓，檢討整車還有哪些需要改善的地方，共同提出改善方案，減輕「人」的責任和負擔，一步步做好更人性化的設計。
