個案研討： 施工警告標誌

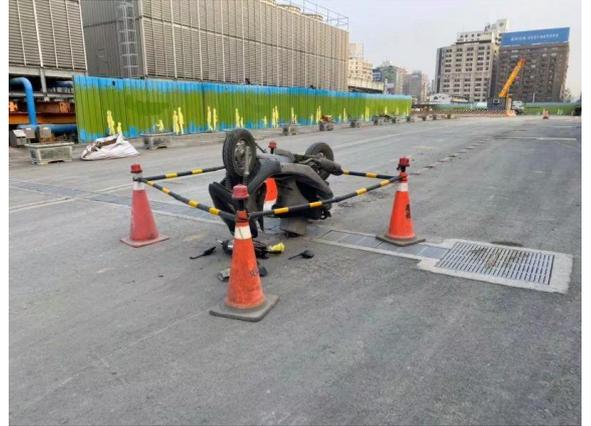
經查這起意外發生地點為高雄火車站外環道路拓寬工程的管制工地，承包商在昨日施行計程車招呼站體拆除作業，結果只先拔掉整排易拆的防撞桿與告示牌，卻留下一顆固定在地上長寬高約 30 公分的方形水泥塊體在現場，未放任何警告標誌與圍籬，結果造成鐵路警察自摔受傷。（2021/03/26 今日新聞）

我們看看圖片，在工地原來的馬路上並無其他施工造成的障礙物，而在平時進出的動線上，中間竟會有長寬高約 30 公分的突起水泥塊未予處理，在晚上照明不足的狀況下，必然是非常危險的陷阱。出事後，南工處還拜訪分局長，提醒鐵警勿從工地進出，好像是說如要硬闖就會「自摔」！這樣的觀念是完全錯誤的，應立即排除障礙並管好工地立好標誌，才是該做的事！當然，此次事故施工單位和監管單位應該要負起完全的賠償責任及行政責任，這是「管理不當」，絕不能錯認為是「自摔」！

施工現場一定要設置警告標誌及圍籬，且在夜間還要視需要加裝照明或閃光警示，以防誤入受傷，這應是基本的安全要求。並不是通知鐵道警察辦公室要改道就可以的，因為這樣並不能防範未被通知到的員警和其他任何人員的誤入，因而導致受傷。
