個案研討：公園設施安全性

來源：東森新聞

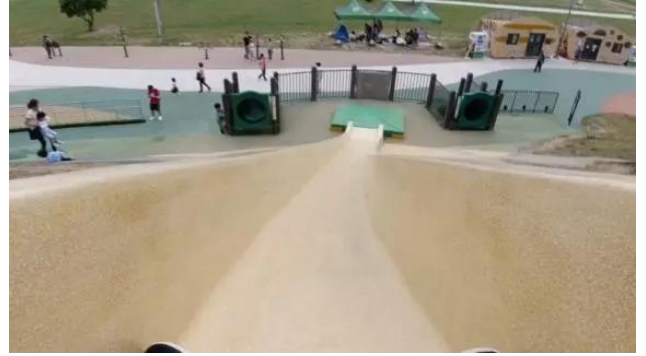
- 小朋友最愛玩的溜滑梯暗藏危機嗎？一名家長表示，兒子在溜滑梯出口，因為速度太快，加上緩衝區太短，直接溜出來衝撞護欄，導致腳部骨裂！不過對此，管理單位回應，溜滑梯的設置符合安全規範。

彩色溜滑梯筆直向下，交織天真無邪的嘻笑聲跟尖叫聲，新北大都會公園去年建置 31 坐溜滑梯，取名熊猴森樂園，但蔡小弟弟竟然在這兒溜到骨裂。拿出 X 光照片，蔡小弟弟小小的腳，有一道明顯裂痕，現在躺在病床，還得打上石膏，家長心疼到不行。事情就發生在 4 月 24，蔡小弟弟一家人北上到新北熊猴森樂園玩，指控溜了這座溜滑梯溜下來速度很快，直接撞上圍欄，當下小弟弟痛到大哭，送醫檢查，腳部骨裂，家長批評，這區溜滑梯實在太危險，應該禁止遊玩。
(2021/04/25 東森新聞)

- 為什麼符合相關規範還是出事？規範需要修改嗎？
- 調查一下小朋友都是怎麼在玩溜滑梯的？怎麼樣是未正常使用？能夠設計符合小朋友玩法的滑梯嗎？
- 現在的溜滑梯斜度是否會造成下滑速度太快，以致小朋友(尤其是幼齡兒童)來不及反應？可以如何改善？
- 滑梯出口的緩衝區會不會太短？可以如何改善？
- 緩衝設施能否發揮作用？可以如何改善？
- 護欄會不會反而造成傷害？可以如何改善？
