## 個案研討： 又見洗臉盆爆裂

以下為一則新聞報導，請就此事件加以評論：

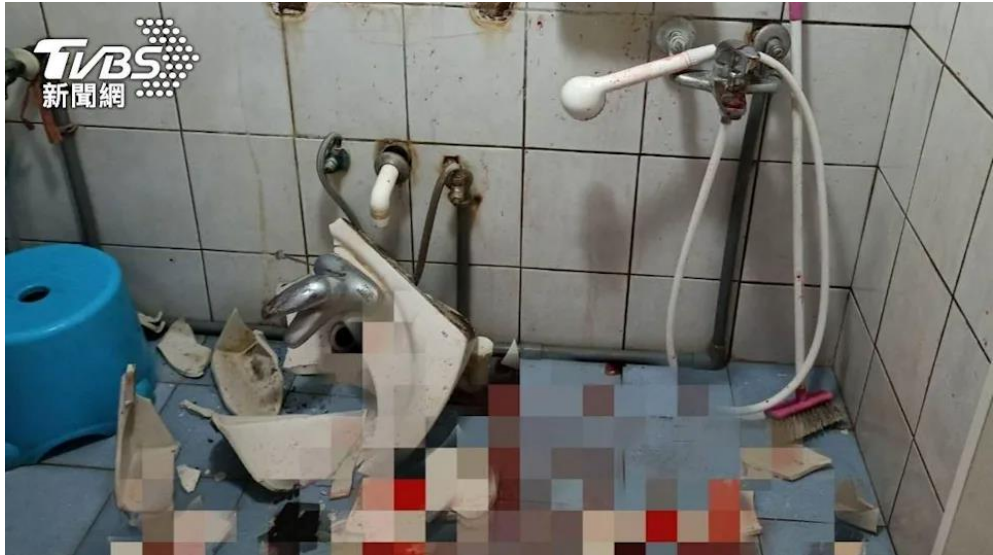
又有洗臉盆爆裂的事件，看圖片好像沒有安裝接地的底座，而且破片鋒利，真替受害者捏把冷汗。
