## 個案研討：自撞垃圾車

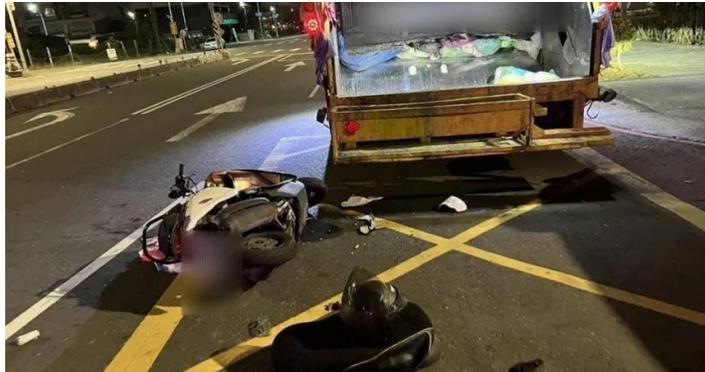
我們看一下本案例所附的圖片，事發當時是晚上，應該也是正常的每日收垃圾時段，垃圾車後車廂下方的橫板呈未收起狀態。新聞是說才剛起步就被撞上，雖然當事人的臉、胸部擦挫傷、意識也仍清楚的情況下送醫治療，但不幸仍於當日不治身亡。為什麼會撞上呢？我們可以很合理的判斷，一定是撞上了車後方的橫板才會這麼嚴重，因為這個橫板設計，應該是給工作人員作為階梯踩踏使用的，因為是橫向的突出物，而且還突出很多，如果從後方來看只是一條線，再加上又是晚上，如果沒有明顯的其他標示(如有人站在上面或有下垂成面的警示條)，不管是誰都是很難及時注意到的，這是人情之常，符合「人性」。一旦撞上去，加上加速度，身體等於是被一把刀從垂直方向硬切，後果必然非常嚴重。事故當時，傷者還有意識，可見速度也沒有多快，如果極端點，被切成二截也有可能，實在是太危險、太可怕了。

我們建議，要防止以後出現類似的事務，一定要以法律規訂定所有有後車板的車輛嚴格的作業規範，要求在放下後車板時要有明確可供視覺辨識的標示、作業區域要採隔離管制、在路上行駛時一定要收起後車板，違規的話列入嚴格取締，因為這是「公共危險」，不但重罰駕駛還要重罰其所屬公司。
